## Mercedes-Benz Reparatursatz Ansaugkrümmer Drallklappe

Art. Nr. 272 140 2401R-PRM

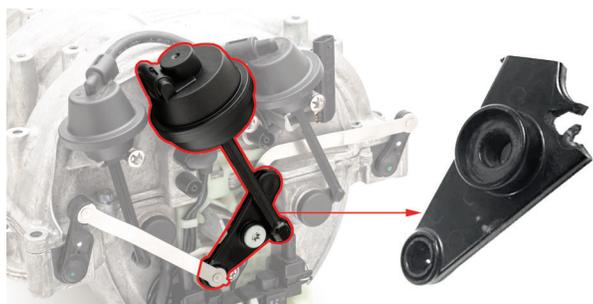
### Originale Ausführung

Die original verbaute Drallklappe hat verschiedene Schwachstellen: einen sehr fragilen Stellhebel aus Kunststoff, einen Kunststoff Schwenkhebel und eine dünne Gummi-Unterdruckmembran.

- Bruch des Schwenkhebels und Ausfall des Systems
- Falsch ausgerichteter Stellhebel bricht
- Unterdruckmembran reißt
- Ein Ausfall der Drallklappe erhöht den Kraftstoffverbrauch, reduziert die Motorleistung, verursacht Fehlermeldungen und kann die Abgasanlage beschädigen

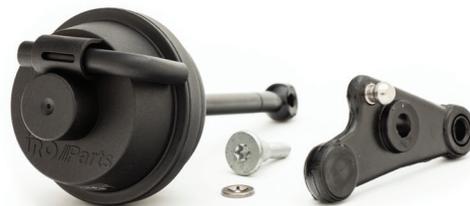
### ÜRO Lösung

Der von ÜRO entwickelte Premium Reparatursatz für den Ansaugkrümmer beinhaltet einen weiterentwickelten Metall-Unterdruckstellhebel, Aluminium Schwenkhebel und eine Silikonmembran.

- Aluminium Schwenkhebel mit Delrin Lagerbuchse und Halterungen
- Stellhebel aus Aluminium mit Stahlbuchse
- Hochtemperatur Silikonmembran
- Neu konzipierter Antriebshub zum Verhindern von Durchschlägen bei Ansaugkrümmeranschlägen
- Zeitlich unbegrenzte Garantie
