Tubo de Refrigerante BMW

N° 11 14 1 439 975-PRM, 11 14 7 500 355-PRM

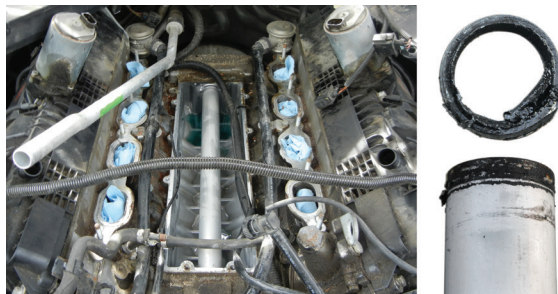
Diseño OEM

BMW usa un tubo de refrigerante en los motores N62 V8 y N63 V12. El sello frontal del tubo está adherido a la tubería, el cual se corroe con el paso del tiempo creando una fuga del refrigerante en la tapa de la distribución del tiempo. El reemplazar el tubo y el sello original requiere un desarmado completo del sistema de admisión, enfriamiento, refrigeración, incluyendo la parrilla del vehículo, hasta llegar al bloque lo cual es extremadamente laborioso y costoso.

- El extremo de la tubería OE se corroe y el sello se endurece, lo cual lleva a una mayor filtración de refrigerante a través de la tapa de la distribución del tiempo
- El tubo original sólo pueden ser instalado a través del frente del vehicula y bloque corto

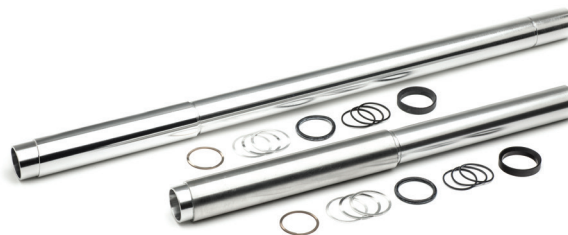
Solución ÜRO

ÜRO Parts ha ingeniado una solución para remediar esta falla con una reparación que es rápida y eficaz. El kit incluye un tubo de aluminio ajustable, un sello hecho de EPDM, y anillos Spirolox. El kit reduce la mano de obra y el tiempo del vehículo en el taller hasta en un 70% simplificando esta compleja reparación. El resultado es ahorros significativos para el cliente.

- Facil instalación; se remueve el colector de admisión y la tapa de cierre. Se corta la tubería OE, inserta el tubo ajustable ÜRO
- Anillos Spirolox previenen el movimiento de la tubería después de la instalación, la tubería queda fija y sellada
- Garantía de por vida
