## BMW Aluminium Riemenscheibe

Art. Nr. 11 51 1 436 590-PRM, 11 51 1 730 554-PRM, 11 51 1 739 527-PRM,  
11 51 1 742 045-PRM, 11 51 7 504 077-PRM, 32 42 1 740 858-PRM

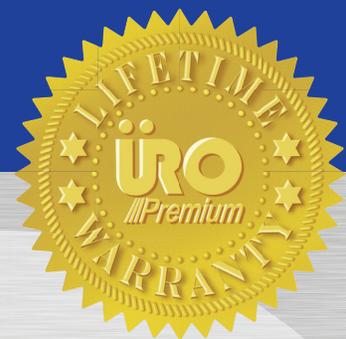
ÜRO Parts hat CNC gefertigte Aluminium Riemenscheiben für Wasserpumpen und Servolenkungspumpen entwickelt, die störungsanfällige Kunststoffteile, wie sie die Serie oder andere unabhängige Hersteller anbieten, ersetzen.

- 100% Aluminium basierte Riemenscheibe optimiert Zuverlässigkeit und Gewicht
- Mit niedrigsten Toleranzen präzise gefertigte Riemenscheiben mit perfektem und ruhigem Rundlauf
- Professionelle Verarbeitung mit beständiger Beschichtung
- Zeitlich unbegrenzte Garantie
