Reparación de la Resistencia del Motor del Ventilador Mini Cooper

N° 17 11 7 541 092 – PRM

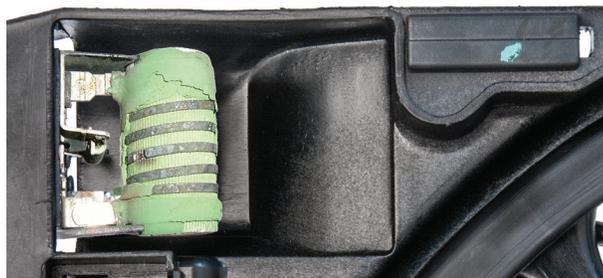
Diseño OEM

El Mini Cooper sufre de una falla común en la resistencia que controla la velocidad del motor del ventilador de enfriamiento; lo cual provoca que el abanico se detenga o que nunca se apague. Montado al frente de la parrilla del radiador, el diseño original expone la resistencia a los elementos, e intensas temperaturas, facilitando la corrosión y la falla eventual. Mini solamente ofrece esta resistencia como parte de un ensamblado completo del ventilador de enfriamiento, cual es muy costoso.

- El espiral de la resistencia está expuesto sin protección
- Lluvia, nieve, contaminantes, arena y escombros del camino eventualmente dañan o corroen el devanado de la resistencia

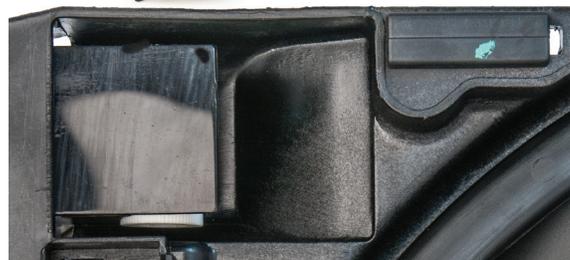
Solución ÜRO

ÜRO Parts ha desarrollado un kit de reparación para la resistencia del motor del ventilador. Al reemplazar solamente el componente dañado no solamente se ahorra dinero, también se mejora el sistema. El kit de reparación de resistencia Premium provee una nueva resistencia similar al diseño OE, y agrega una protección adicional que cubre el espiral de la resistencia.

- La cobertura protectora protege al espiral de la resistencia contra los elementos severos del clima, y carreteras
- Garantía de por vida
