## Mini Cooper Reparatursatz für Vorwiderstand des Kühlerlüfters

Art. Nr. 17 11 7 541 092-PRM

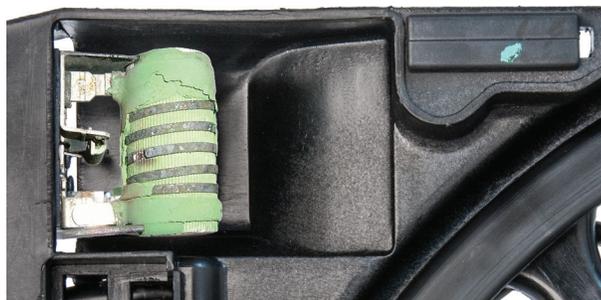
### Originale Ausführung

Häufig fällt bei Mini Cooper der Vorwiderstand des Lüfters aus der den Betrieb des Kühlerlüfters steuert. Der Lüfter schaltet sich entweder nicht mehr ein, oder läuft im Dauerbetrieb. Montiert im vorderen Bereich des Kühlereinlasses, ist das Originalbauteil stark den Umgebungsbedingungen ausgesetzt. Dadurch kommt es zu Korrosion und letztendlich zum Ausfall. Mini bietet den Vorwiderstand nicht separat, sondern nur mit der teuren kompletten Lüftereinheit an.

- Der Vorwiderstand ist an exponierter Stelle verbaut und schlecht geschützt
- Regen, Schnee, Dreck, Steinschlag und sonstige Umgebungseinflüsse führen mit der Zeit zu Korrosion und Ausfall des Bauteils

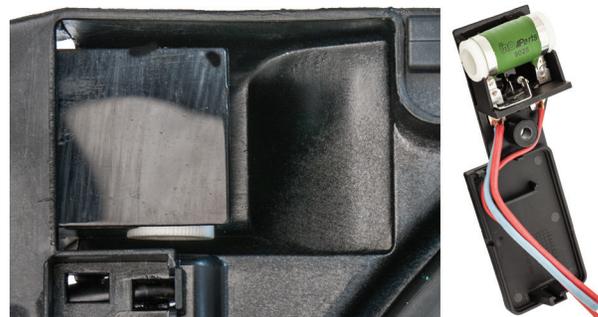
### ÜRO Lösung

ÜRO Parts hat eine Reparaturlösung entwickelt, mit der der defekte Vorwiderstand separat ersetzt werden kann. Der neue Vorwiderstand entspricht dem Originalbauteil, ist aber zusätzlich durch eine haltbare und widerstandsfähige Kunststoffabdeckung besser geschützt. Diese Lösung ist wesentlich günstiger, gleichzeitig robuster und dauerhafter.

- Kunststoffabdeckung schützt die Spule des Vorwiderstands vor Korrosion durch Witterungseinflüsse, Steinschlag u.ä.
- Zeitlich unbegrenzte Garantie
